後藤精機 社員が語る今月のコラム

微細加工
技術ニュース

株式会社後藤精機

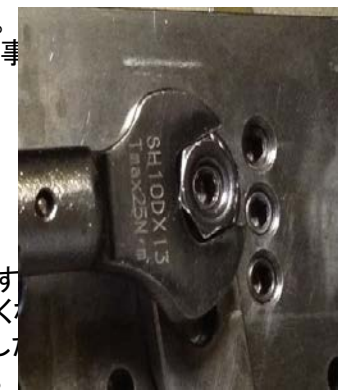
納期短縮と品質安定のための切削加工現場での取り組み (トルクレンチによる加工不良削減)

弊社では最近、短納期での精密加工依頼が増えています。
そのため加工時間が早くなるように常に改善を重ね、納期短縮を心がけています。
更なる納期短縮のために目を付けたのが、精度のバラつきを抑え不良品を減らす事
などの様な材質でも加工を行う事により歪みが出てしまいます。
特に精密加工を行う際には、寸法公差外となって廃棄することが多々あります。
加工に費やした時間が無駄になってしまい、
短納期のニーズには答えることができません。
そこで弊社ではワーク取付の際にトルクレンチを使用して、
一定の締め付けトルクで加工を行っております。
そうすることで作業者が複数でも取付による歪みのバラつきを抑えることができます。
トルクを一定にすることで寸法管理を行いやすく、連続加工をしても良品が得やすく
そして材質により締め付けトルクを変えることで更なる品質向上を行う事ができまし
安定した精度を保つため、締め付けトルクにも気を配り、良品をお届けいたします。
